RS 14/15 Tilstandsvurdering av eksisterende sikringstiltak mot skred

Til: Loppa kommune
v/ Olav Henning Trondal
Kopi til: Pål Pettersen
Dato: 2015-10-21
Rev.nr. / Rev.dato: 0 /
Dokumentnr.: 20150682-01-TN
Prosjekt: Øksfjord. Eksisterende sikringstiltak mot skred
Utarbeidet av : Karstein Lied
Prosjektleder: Karstein Lied
Kontrollert av: Vidar Kveldsvik

Tilstandsvurdering av eksisterende sikringstiltak mot skred

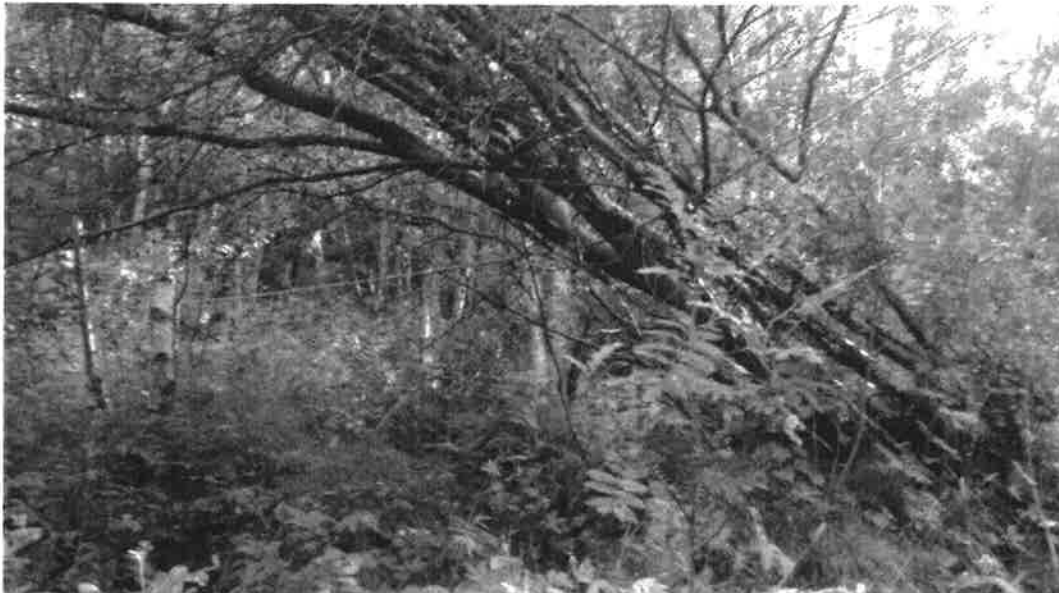
Flere av stolpene i gjerdet er kommet ut av stilling. På to steder er stolpefundamentet forskjøvet og ustabil, dette gjelder stolpe nr 7 fra sør i rad 1 og nordligste stolpe i rad 3. Skogvegetasjonen langs gjerdene vokser dels gjennom wirenettet flere steder, og trær har lagt seg over flere barduner og belaster disse, se Figur 1. Mellom stolpe nr 11 og 12 er bakkeklaringen ca 1 m, dette er vesentlig større enn prosjektert.

Figur 1. Trær har lagt seg opp mot strekkforankring

- De to løse stolpefundamentene forsterkes eller skiftes ut
- Skogvegetasjonen som vokser inn i gjerdet og belaster barduner bør ryddes
- På sikt bør wireklemmer og innfesting som er korrodert byttes ut.
- Bakkeklaringen ved ett segment reduseres til 25 cm

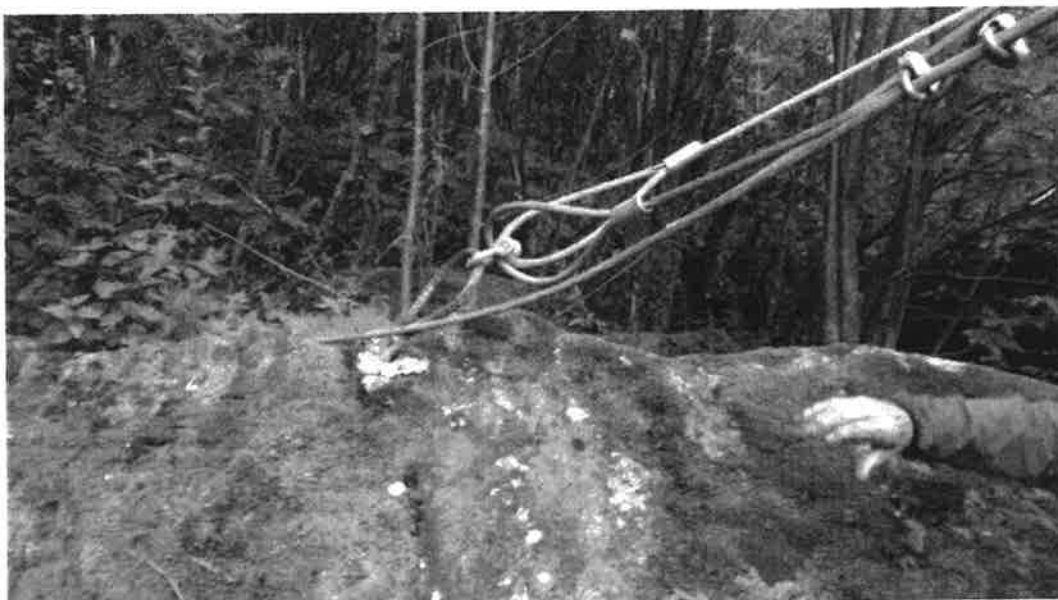
Det finnes også noe korrosjon på wireklemmer. Enkelte steder er også forankringen av barduner korrodert, se Figur 2.

Figur 2. Eksempel på korrodert forankring

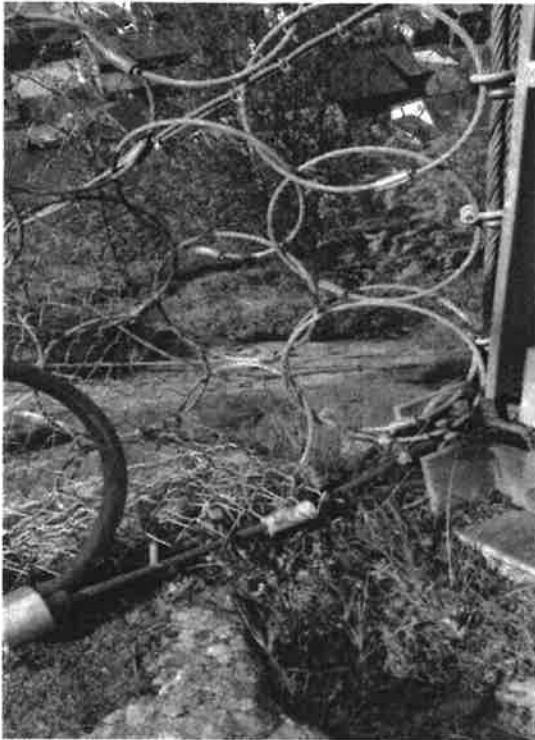
På de tre gjerdene har det foregått betydelig korrosjon på bærewirer, og wireklemmer. Spesielt er wirer i nederste deler av nettene utsatt, se Figur 3, Figur 4 og Figur 5. Dette er nokså forbausende sammenlignet med gjerdet i Strandveien som er ca tre år eldre. Det kan virke som om de wirene som har vært dekket av snø er mest korrodert, men om dette er årsaken er usikkert. Sammenlignet med de øvrige gjerdene er korrosjonen betydelig større. Det er mulig at fabrikatet er forskjellig fra de øvrige. I alle fall ser det ut til at kvaliteten på forsinkingen er for dårlig til å tåle klimaet på stedet.

Figur 3. Korrosjon på bunnwire

- På relativt kort sikt er det påkrevet å skifte ut korroderte elementer.

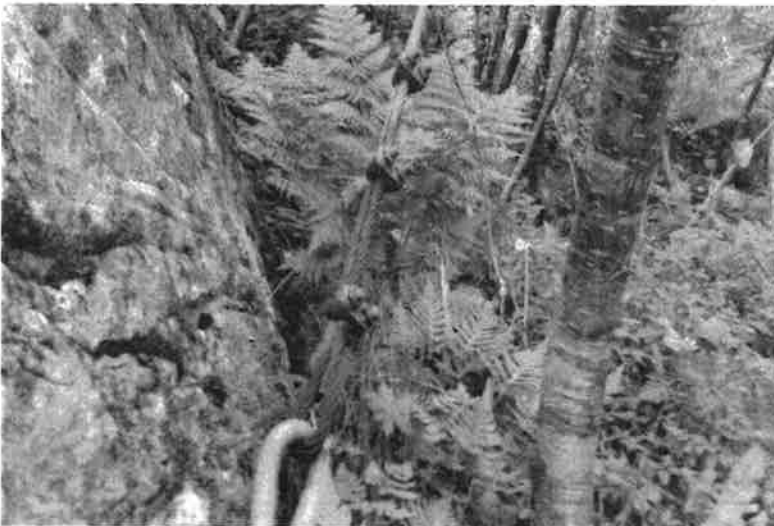
Figur 4. Korrosjon på sideforankring

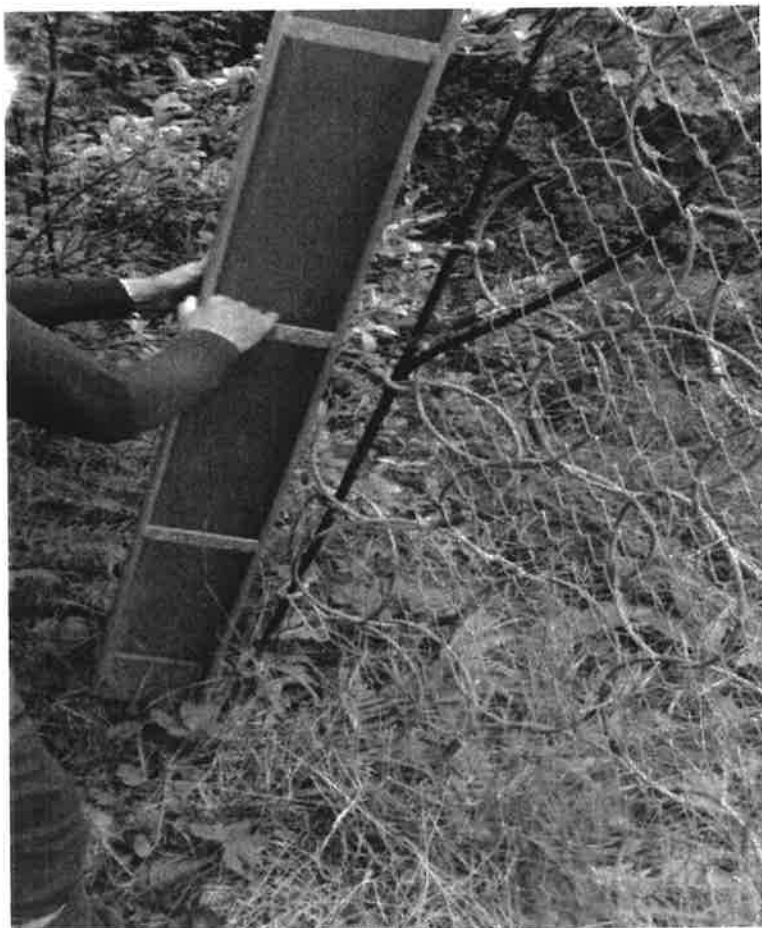
Figur 5. Korrosjon på vertikal bærewire

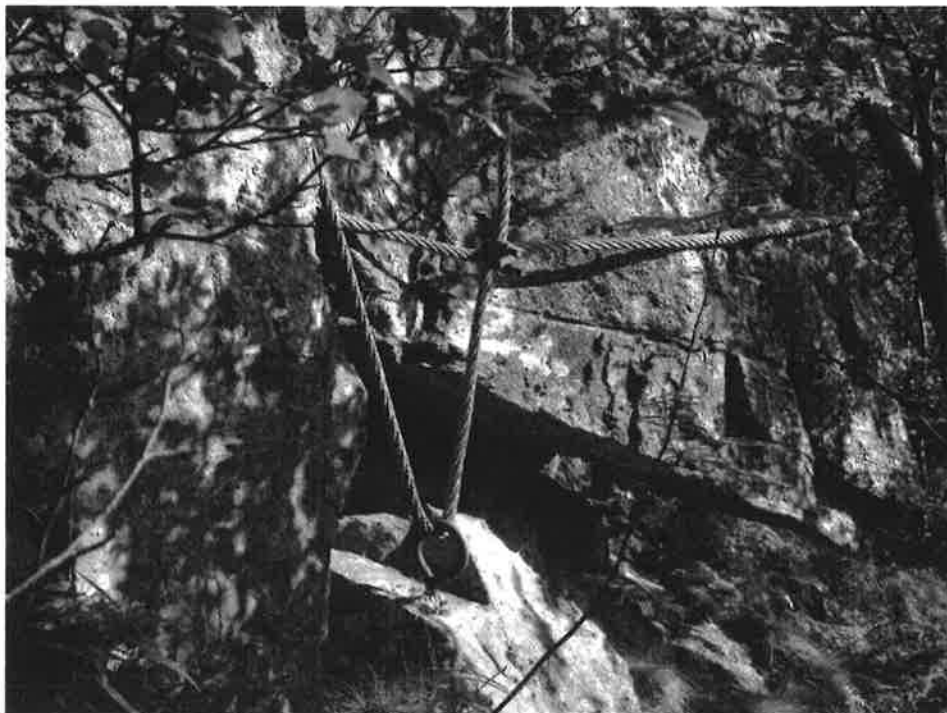
Figur 6. Sikring av avløst blokkparti ved Platået nr 7.

Like ovenfor eneboligen ved Platået nr 7 ligger et avløst og oppsprukket parti der det er spent ut wirestropper, diameter ca 20 mm. Wirestroppene er festet til øyebolter av rundtjern, diameter ca 15 mm. Øyeboltene er støpt inn fjell/blokker. Wirene er låst med wireklemmer, se Figur 6 og Figur 7.

Wirene har med tiden blitt slake slik at innspenningen av det løse partiet er redusert. Forankringen med øyebolter kan synes å være underdimensjonert i forhold til wirestroppene. Øyeboltene er til dels boret inn 90° på kraftretningen. Dette betyr at det vil oppstå et uheldig bøyemoment i øyeboltene ved belastning slik at disse tøyes og eventuelt går til brudd. Boreddybde for boltene er ukjent. Det ideelle er at forankringen bores inn i berg i den retningen kraften fra wirene virker. Det er videre noe rust på wireklemmene.

- På kort sikt: Oppstramming av wirestropper. Skifte av korroderte wireklemmer.
- På lengre sikt: Skifte wirestropper, fornye klemmer og endre forankringen til stag med større kapasitet. Antall wireklemmer pr feste kan synes å være lite.

Dette må kontrolleres og utføres etter gjeldende tabeller for wiredimensjon/-antall klemmer.

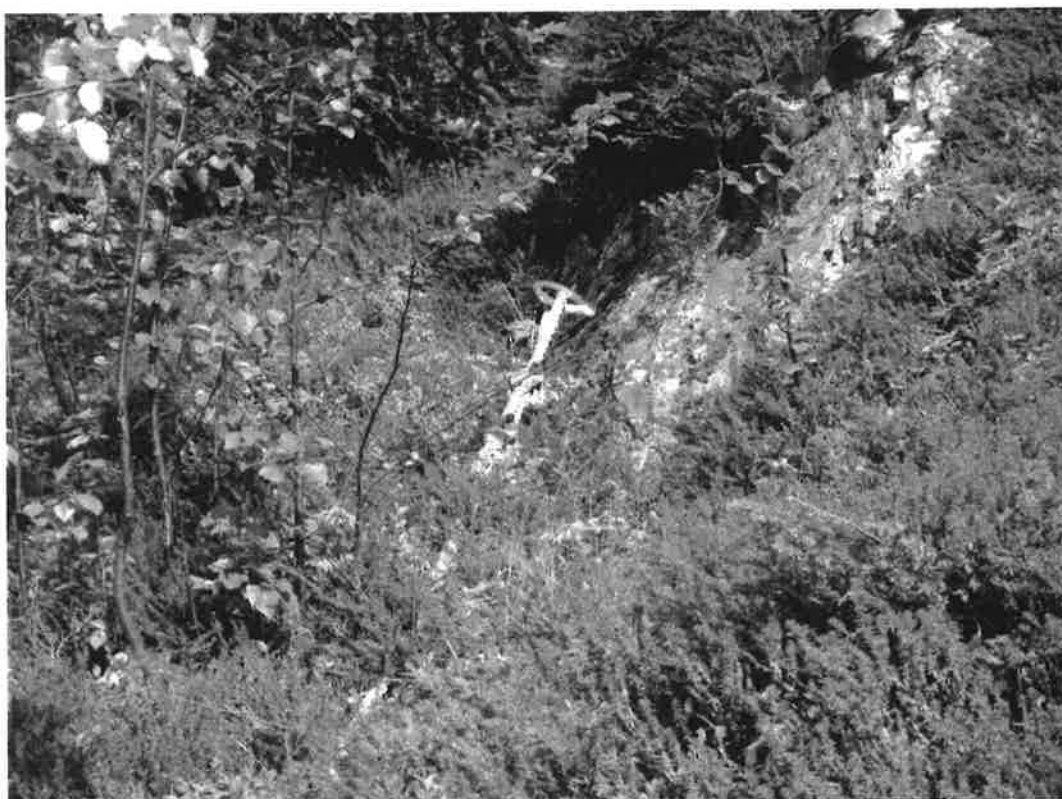
Figur 7. Wire med wireklemmer og øyeboltforankring.

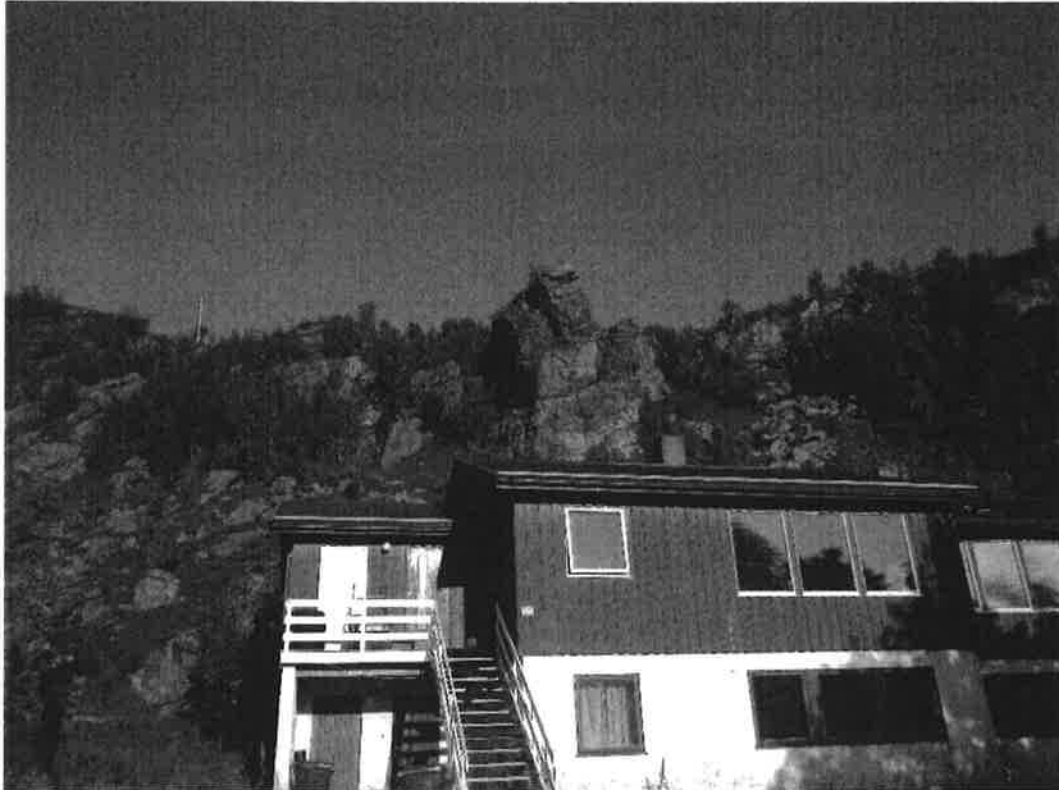
Ovenfor rekkehuset Platået 27-35 står det et ca 10 m vertikalt fjellparti som kalles Tårnet, se Figur 8. Partiet er todelt, med det største og høyeste mot nord, og et mindre mot sør. Partiet er sterkt oppsprukket.

Figur 8. "Tårnet" ovenfor Platået 29-35.

- På kort sikt: Skifte wirestropper, fornye klemmer og endre forankringen til stag med større kapasitet. Antall wireklemmer pr feste må kontrolleres og utføres etter gjeldende tabeller for wiredimensjon/antall klemmer.

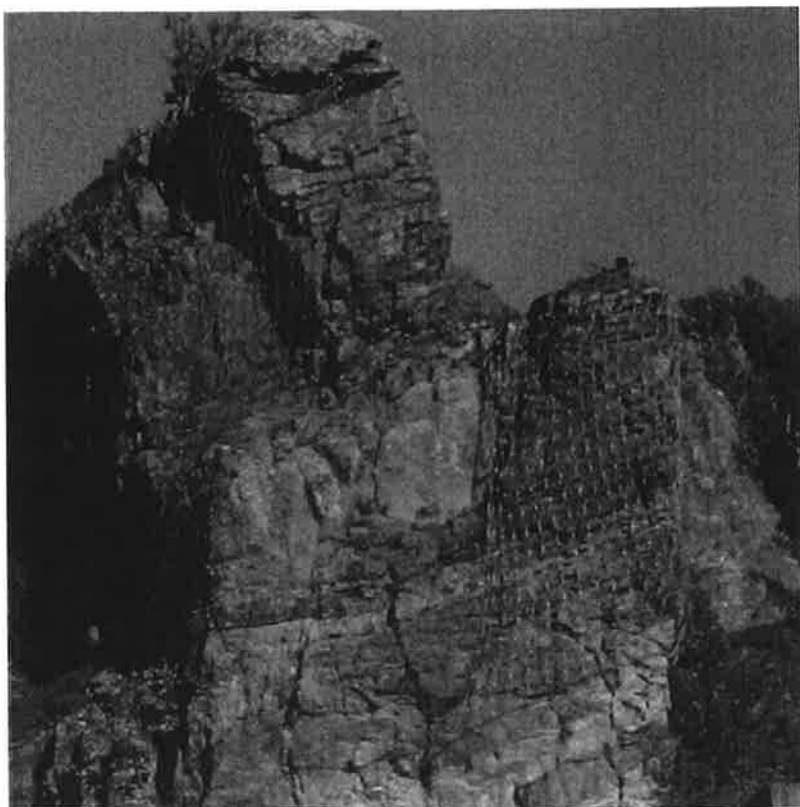
De to partiene er delvis sikret med wirenett, se Figur 9. Wirenettene er fastspent med wirer festet til øyebolter på samme måte og med tilsvarende dimensjoner som ved Platået nr 7.

Figur 9. Sikring med wirenett i "Tårnet"

Wirene som holder nettet på plass er slake, og til dels sterkt korroderte. Det samme gjelder wireklemmene. Etter vår vurdering er sikringen i dag bare i stand til å ta mindre utfall av enkeltstein. Dersom større utfall fra 5-10 m³ skulle forekomme er dagens sikring ikke tilstrekkelig.

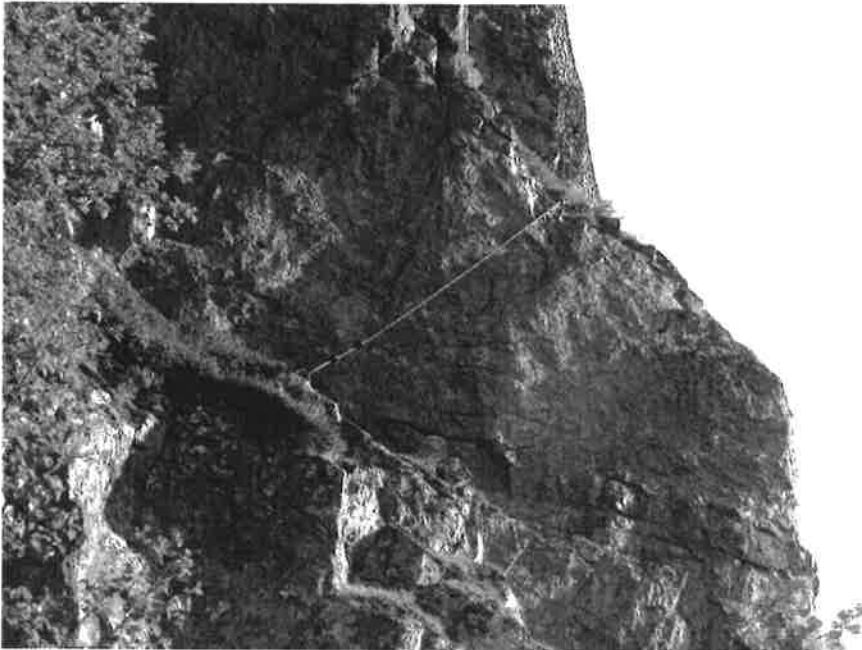
Figur 10. Korrodert wire- og wireklemmer

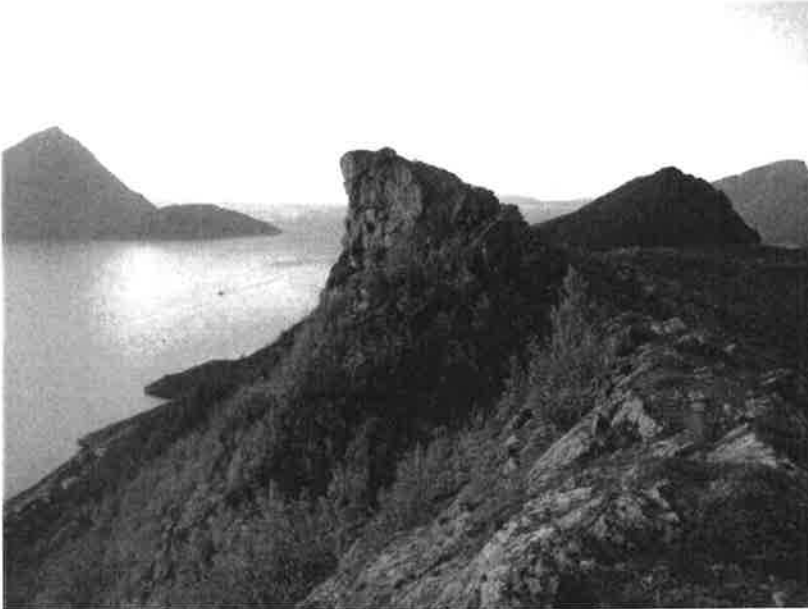
Figur 11. Hornet sett fra sør

Hornet er ca 20 m høyt, bratt oppsprukket fjellparti der større og mindre avløste blokker hviler på steile, utover hellende underslepper. Partiet er delt to, en nordre del med dimensjon ca $5 \times 1,5 \times 4 \text{ (m)} = 30 \text{ m}^3$ og en sørlig del med omtrentlig dimensjon $10 \times 10 \times 15 \text{ (m)} = 1500 \text{ m}^3$, se Figur 11 og Figur 12.

- Dersom sikringsmetoden skal beholdes, og ha noen hensikt, må det foretas en detaljert vurdering av stabiliteten av de forskjellige delene av Hornet slik at det kan lages en plan for omfanget av sikringen. Dette gjelder plassering-, dimensjon- og antall sikringswirer, samt forankringsmetoden i fast fjell mot øst. Det må også vurderes om deler av Hornet bør sikres med kraftig wirenett i tillegg.

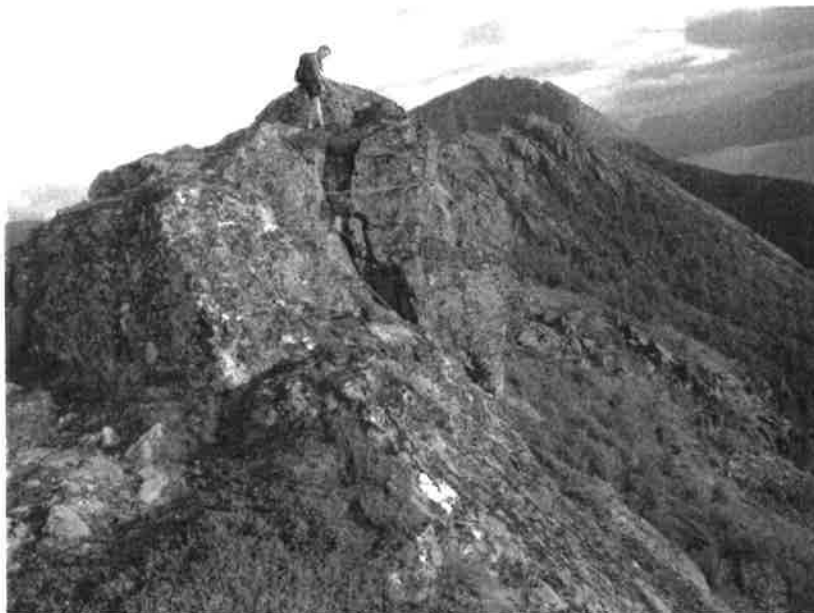
Figur 12. Nordlig del av Hornet sett fra nord. Sikringswirer kan skimtes

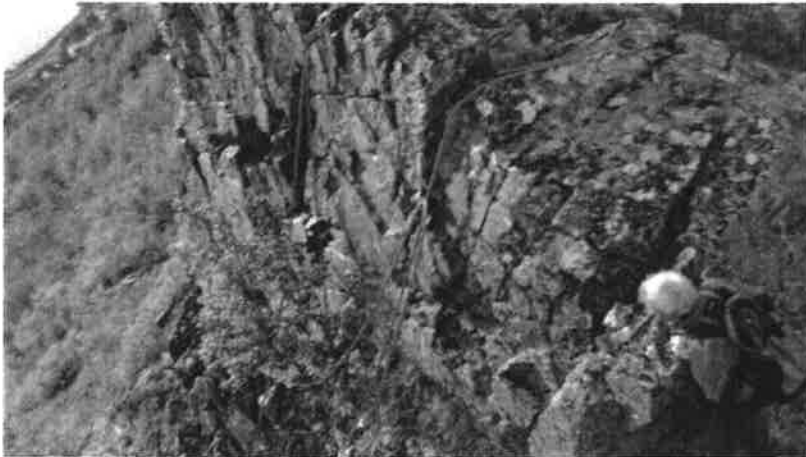
Figur 13. Løsthengende sikringswirer på den sørlige av Hornet

Sikringswirene er dels slake og til dels løsnet fra berget ved at det sannsynligvis har ramlet ut mindre blokker som wirene opprinnelig holdt på plass. Festeboltene som er benyttet består av rundtjern, diameter ca 25 med mer, innboret i fjell og forsynt med en stoppskive på toppen.

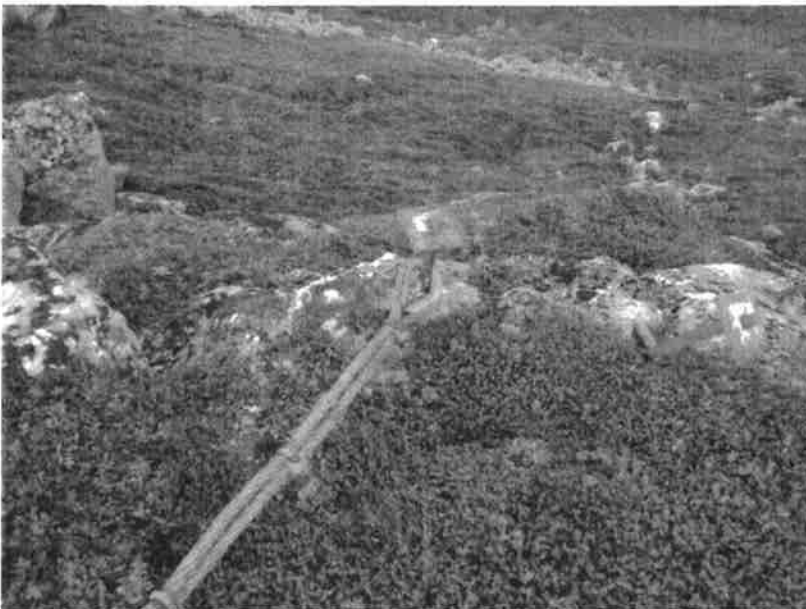
Figur 14. Festemetode for sikringswirer

Wirene er forankret i bakkant, dvs mot øst med bolter innboret i fjell, se Figur 14.

Sikringen med wirer har i dag liten effekt, dels fordi wirerne er for slake, dels fordi wireløkker henger i luften uten kontakt med berget. Innfestingen med rundtjern boret inn 90° på kraftretningen vil være lite effektiv fordi boltene vil tøyes ved bøyning dersom det skjer bevegelser i berget. Det er noe korrosjon på boltene. Det er usikkert om antall wireklemmer overholder normen i forhold til dimensjon på wirer.

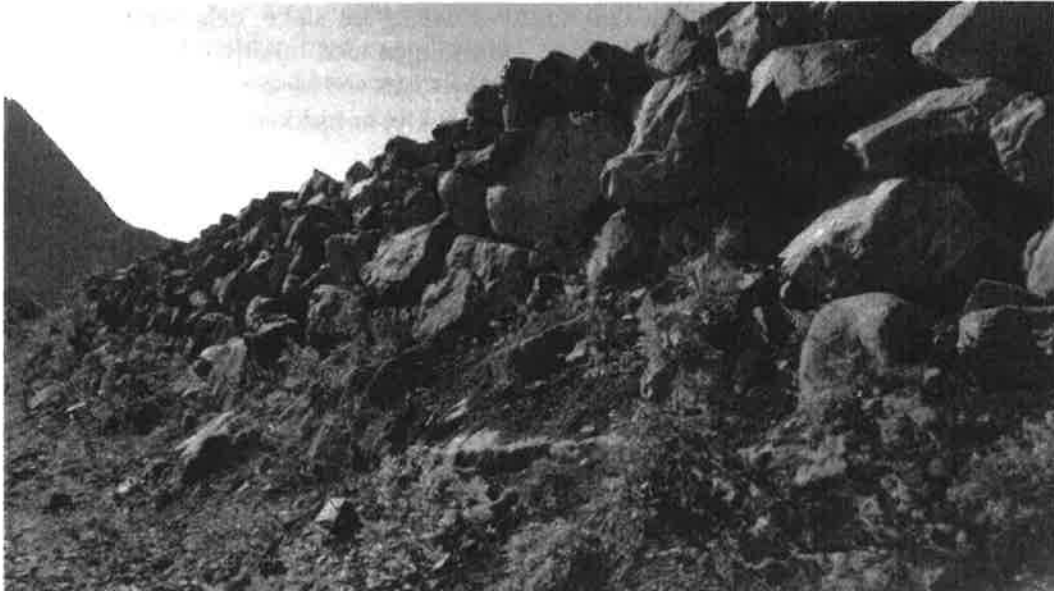
Figur 15. Oppsiden av sikringsvollen

Tørrmuren på oppsiden har preg av å være relativt ujevn og med flere blokker som ikke ligger stabilt. Det har også forekommet enkelte utfall av blokker. Det ble ikke funnet sprekker i toppen av vollen som kunne indikere at større områder er ustabile eller på vei til å gli ut.

På sikt må det regnes med flere utfall av enkelblokker eller av mindre, ustabile partier på oppsiden av vollen, slik at det etter hvert vil bli nødvendig med noe vedlikehold, først og fremst ved å legge tilbake blokker og rette opp ustabile partier.

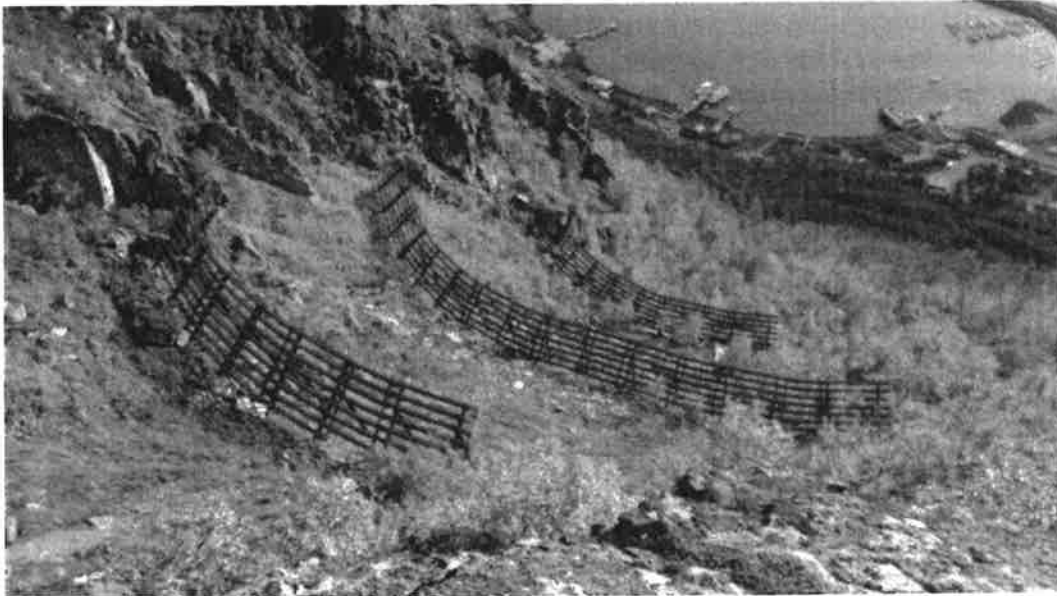
Figur 16. Oversiktsbilde av støtteforbygninger

Forbygningene ser ut til å være i god stand. For noen år siden falt det ut en steinblokk fra fjellsiden ovenfor forbygningene og skadet en horisontal bjelke i nederste rad, se Figur 17. I samme rad, lengst mot nord er enkelte av bjelkene ute av stilling.

- Eventuell reparasjon av bjelker.

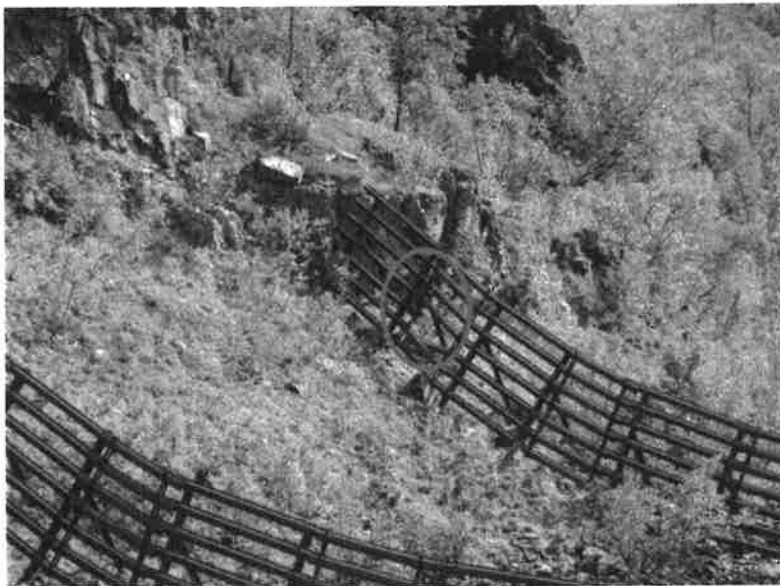
Figur 17. Detalj av skadet bjelke (Rødt)

Skadene på forbygningene er små og i praksis har de ingen betydning for sikrings-effekten. Det kan ikke utelukkes at det forekommer utfall av stein i fremtiden som kan skade forbygningene. Områdes bør derfor inspiseres jevnlig.
